入水三十三観音石仏の保存修復研究 — 大理石製石仏のクリーニングと保護処置 —

(受託研究報告 第67号)

西浦忠輝・岡部昌子*・朽津信明

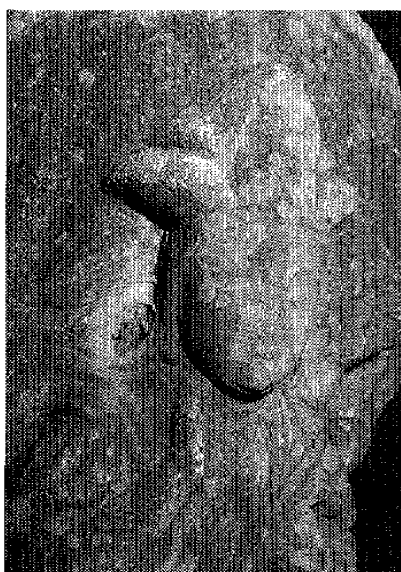
石仏には全体に円形、黄褐色の地衣類が着生しており、特に頭部と腕、膝の上面部で顕著であった（写真－2）。地衣類は、台座にも若干見られた。石仏と台座との接触部分（石仏底部、台座高部）には、淡緑色の着色があった。これは、この部分に水が溜まり、藻類が着生していたためと考えられる。

写真－2 地衣類の着生

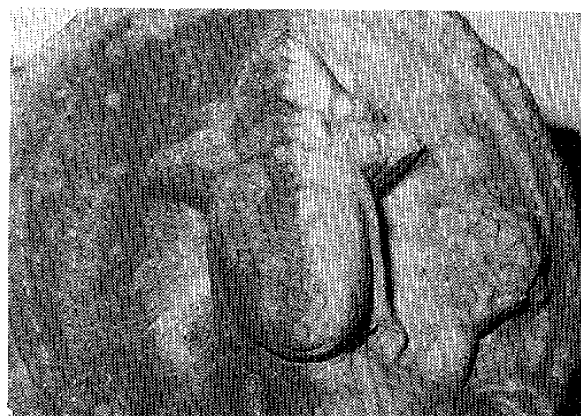
写真－3 水洗浄（左：洗浄前、右：洗浄後）

水道水に食器洗い用中性洗剤(商品名 ママレモン)を極く少量加えて、柔らかいナイロンブラシで擦りながら洗浄した。この洗浄によって、表面に付着していた泥、埃等は良く落ちた。その結果、全体に灰～薄黒色が淡灰色になったが、依然として大理石の白色にはほど遠い状態であった(写真-3)。表面に付着していた地衣類については、白い乾燥状態にあったものの一部分は除去され、その部分では大理石本来の白さが現出した。しかし大部分の地衣類は除去されずに残った。藻類による淡緑色の汚れは除去されなかった。

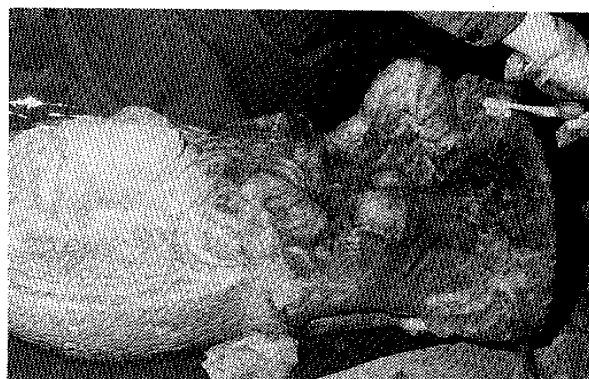
調合したパック剤を、ゴム製のへらを用いて、約1 cmの厚さで石の表面に塗り付け、水分の蒸発を防ぐために、その上にポリ塩化ビニリデン製薄フィルム(サランラップ)を密着させて覆い、さらにポリエチレンシートで全体をカバーした(写真-4)。5～7日後にシート、フィルムを取り除き、まずゴム製のへらでパック剤を取れるだけ取り、そのあと、水道水と柔らかいナイロンブラシおよび歯ブラシで擦って、洗い流した(写真-5)。

写真-5 クリーニングパック後の洗浄

このクリーニングパック1回で、石の表面はかなり白くなった。地衣類もかなり除去され、藻類による淡緑色も薄くなった。このクリーニングパック処置を更に3回繰り返したが、1回毎に石表面は白さを増し、地衣類も除去され、また淡緑色も薄くなった。4回の処置を行った後では、地衣類は完全に除去され、淡緑色も完全に消えた。石表面は更に白さを増して、大理石特有の透明感のある白色となった。

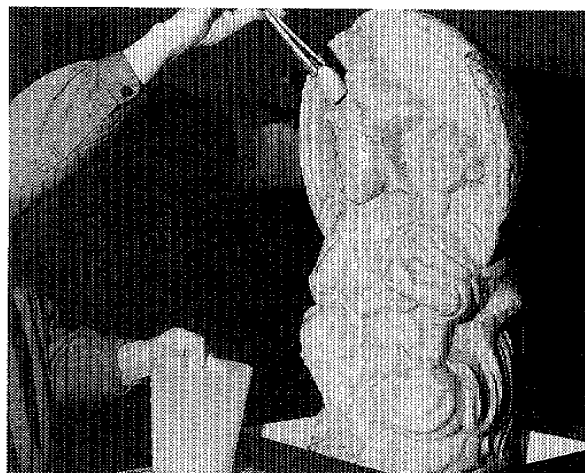
クリーニング終了後、乾燥した室内に2週間置いてから、撥水性シラン樹脂⁹⁾を刷毛塗りにより含浸させた(写真-6)。石仏、台座ともに凝集力は大きく、クラック部分をのぞいてはあまり浸透しなかった。このシラン樹脂処置の目的は、表面強化よりも、撥水性の付与により防水性を持たせることにある⁹⁾。すなわち、石中への雨水の浸透を阻止することにより、石の劣化を防止し、また、水分による岩石成分の表面への溶出と再結晶を防止して、表面の変色(再び灰色に変色すること)を防ぎ、白色を保つことである。さらに、石表面に水分がなければ地衣類、藻類等は着生できないので、これを防止することができるのである。

写真-6 撥水性シランの塗布含浸処置

注) メチルトリエトキシシランオリゴマーの約35%有機溶媒(トルエン・メタノール<9:1>)溶液[商品名SS-101]、触媒2%添加
